Evaluación de la calidad del agua. Afectaciones a grupos y actores sociales del cauce del río Huacapa

Evaluation of the water quality. Impacts on groups and social actors in the Huacapa riverbed

Maricarmen Alarcón Alarcón, Irene Bustamante Gutiérrez, Abdel Jaime Guerra Garza

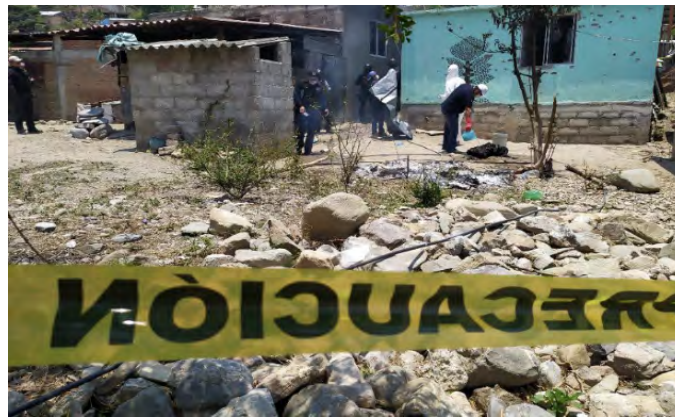
Figura 1. Afectaciones de viviendas por los Huracanes Ingrid y Manuel

En la figura 1, se aprecia la afectación de las viviendas a causa de los huracanes teniendo destrucciones, no solo en del alcantarillado, sino también en la vivienda que se encuentra los asentamientos humanos irregulares.

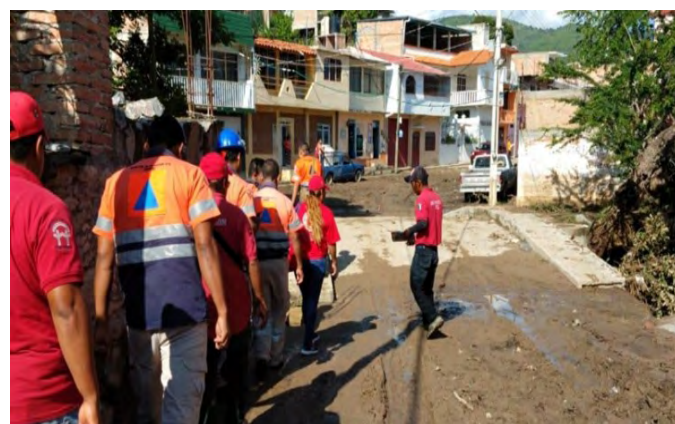
Figura 2. Afectación de infraestructura por crecimiento de río Michiapa

En la figura 2, se logra percibir el crecimiento del cauce del río que fue cerca de los 100 metros del lecho del río Michiapa, se observa la participación de protección civil para ayudar a las viviendas afectadas por el crecimiento del río Michiapa.

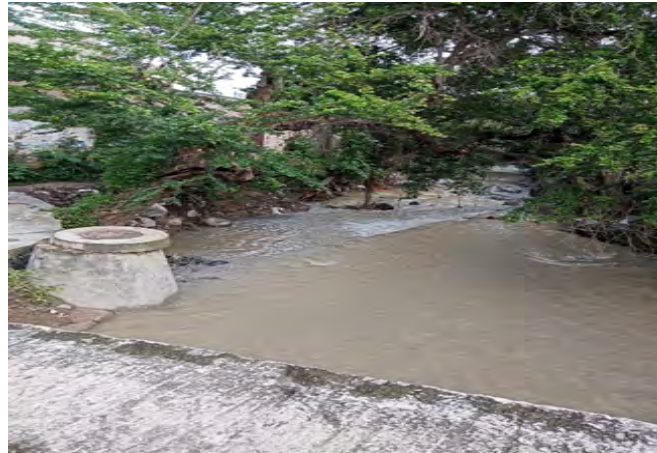
Figura 3. Daños a las viviendas adyacentes al cauce del río Huacapa

En la figura 3, el cauce del río Michiapa se percibe afectados los pozos de visita del alcantarillado, concentrando en mal estado, algunos de los pozos se encuentran abiertos y otros fisurados y en el peor de los casos desechos, actualmente no se han resarcido ni han hecho una intervención para el mejoramiento de los pozos de registros.

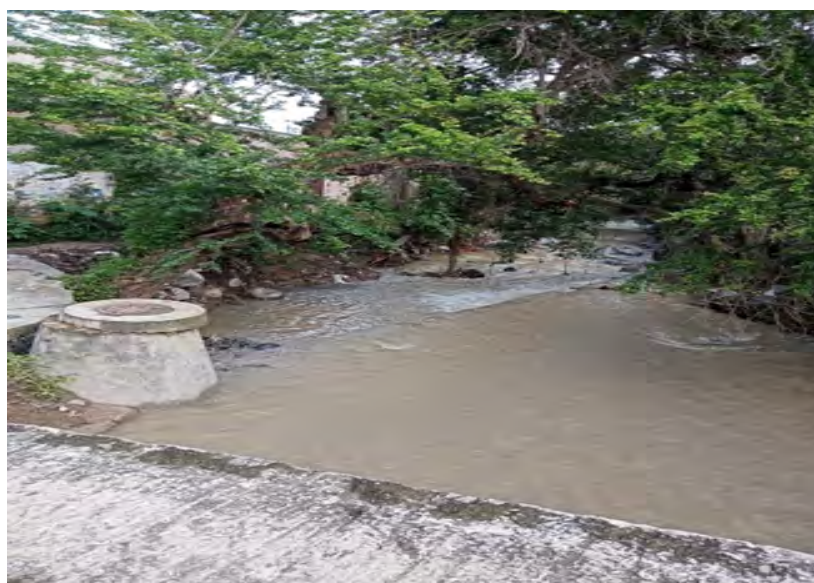
Figura 7. Calidad del agua más contaminada, pozo de visita estropeado en la colonia la Piedra.

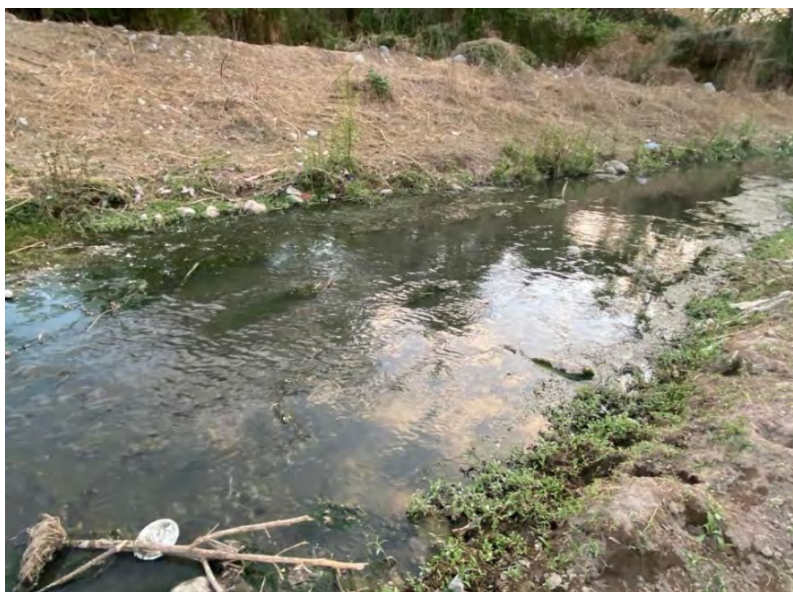
Figura 8. Se tiene presencia en las aguas un color negro con gran cantidad de algas filamentosas final del cauce del río Huacapa.

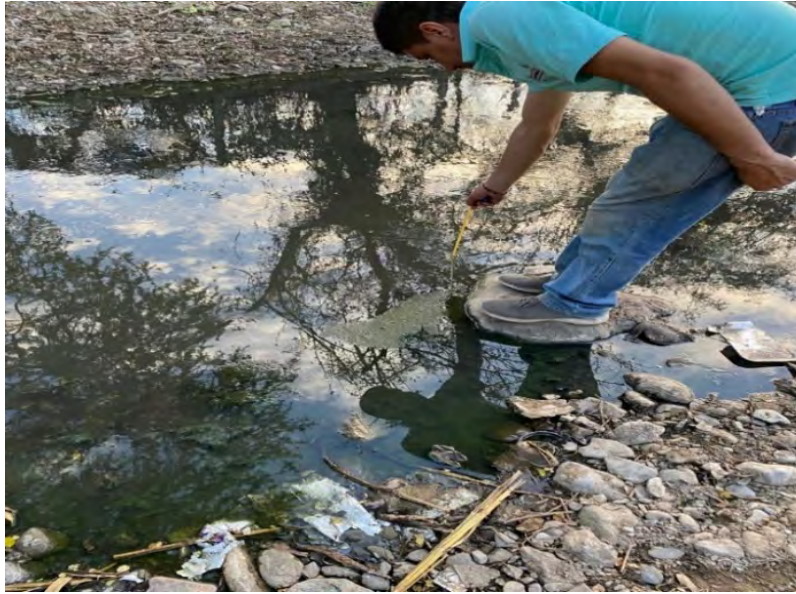
Figura 10. Se observa la calidad del Agua verde y vertido de residuos en el lecho mayor en el punto medio del cauce del río Hucapa.

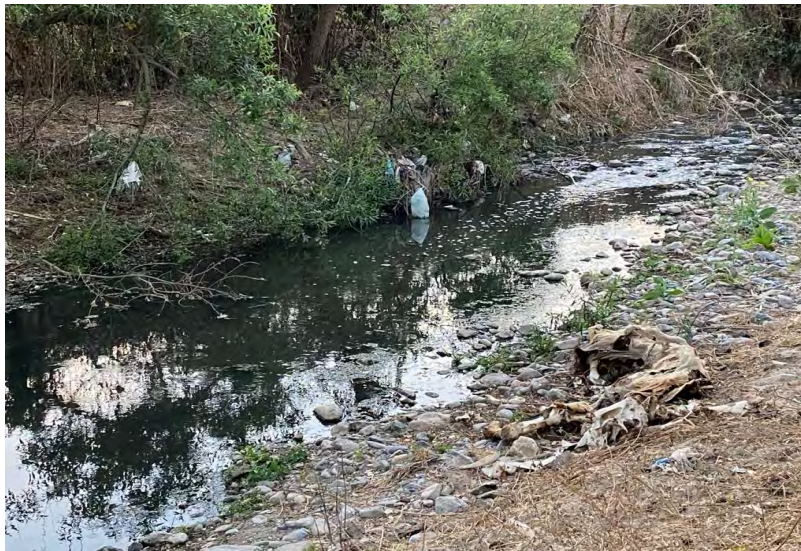
Figura 11. Se observa la calidad del Agua verde y restos de animales en estado de descomposición en el lecho mayor del cauce del río Hucapa.
