## **Construcciones civiles: control del avance en la construcción del puente Quimís, estudio de caso sobre seguimiento técnico, calidad y riesgos**

*Civil Construction: Progress control in the construction of the Quimís Bridge: a case study on technical monitoring, quality, and risks*

El artículo analiza el control del avance de la obra del puente Quimís de 30 m y sus accesos, ubicado en Manabí, Ecuador, a partir de un estudio de caso documental basado en registros diarios de obra. El objetivo fue identificar cómo la planificación, la trazabilidad documental, el control de calidad y la gestión de incidencias incidieron en el desempeño constructivo. Se empleó un enfoque cualitativo, descriptivo y cuantitativo con análisis temático de 55 partes diarios, organizados en cuatro categorías: secuencia de ejecución, instrumentos de control, no conformidades e integración entre avance físico y aseguramiento de calidad. Los resultados muestran que el control del avance dependió de la articulación entre registro diario, verificación normativa y ensayos de campo, pero también evidenció fallas críticas en encofrados, humedad de rellenos, solapes geotextiles y control dimensional del acero. S

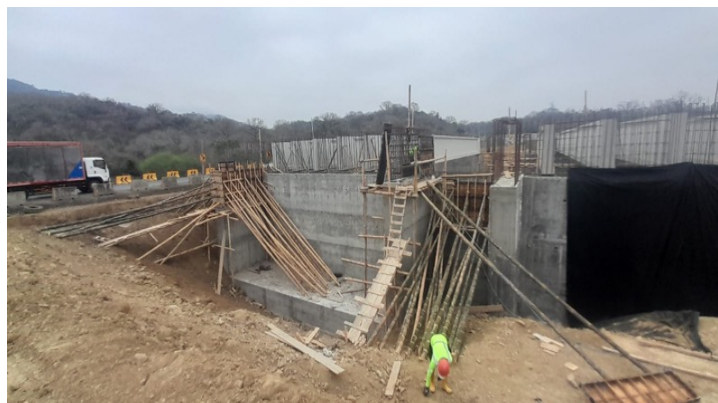
Figura 1. Encofrado en muros de ala y muro de contención

Nota. Se evidenció el uso de encofrados metálicos con medidas de 0,60 m por 2,40 m.

Los registros diarios muestran que el avance del puente Quimís siguió una secuencia progresiva que puede agruparse en cuatro etapas. La primera, entre finales de noviembre y los primeros días de diciembre, estuvo orientada a estribos, muros de ala, muros de contención y actividades iniciales en accesos tal como se representa en la figura 1.

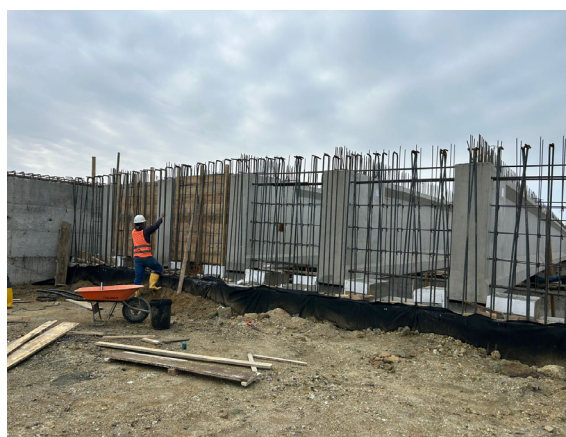
Figura 2. Articulación de diafragmas

La segunda, evidenciada en las figuras 2 y 3, durante diciembre, se articuló diafragmas, alas superiores, geotextil, rellenos, subrasante y control de compactación.

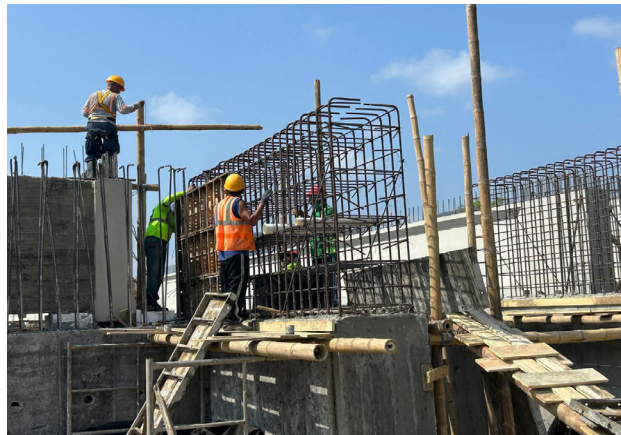
Figura 3. Ala superior

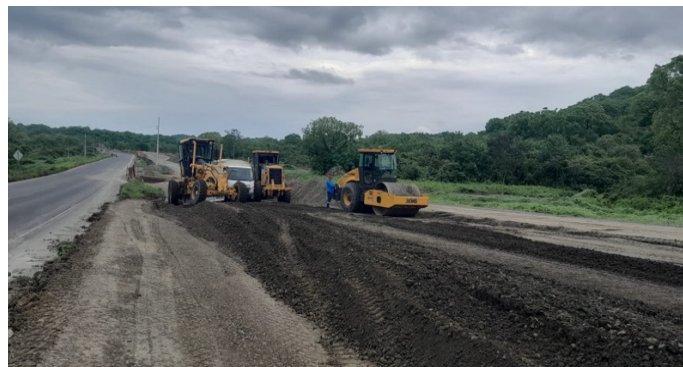
Figura 4. Tendido y compactado de subbase

La tercera, entre fines de diciembre y mediados de enero, se concentró en armado y fundición de losa, subbase, base y protección hidráulica del cauce, esta etapa está plasmada en la figura 4 y 5 y adicional en la figura 6 se integraron resultados obtenidos mediante ensayos de CBR realizados a la subbase clase 3.

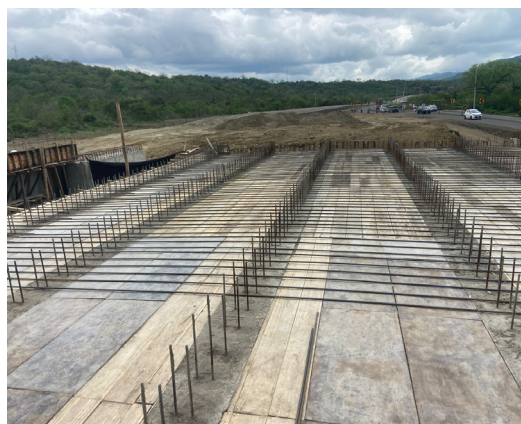
Figura 5. Armado y encofrado de losa

*Nota.* La losa mide 30 metros de longitud por 12,60 metros y con un espesor 0,20 m.

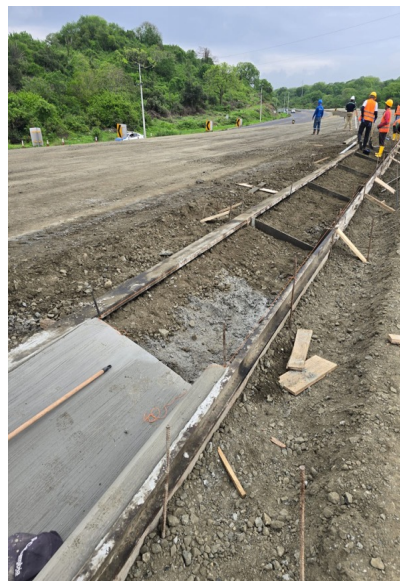
Figura 7. Elaboración de cunetas

La cuarta representada en la figura 7, entre la segunda quincena de enero y febrero, avanzó en bordillos, cunetas, ducto cajón, aproximaciones y trabajos de cierre funcional del sistema de accesos.

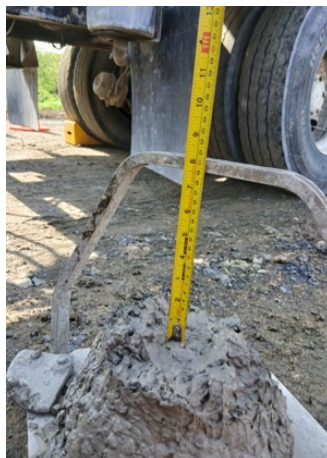
Figura 8. Cono de Abrams

Los instrumentos de control identificados fueron predominantemente tradicionales, pero funcionales. El primero fue el propio parte diario, que actuó como soporte de trazabilidad del avance, porque registró fecha, actividad, equipos, observaciones y normas aplicables. El segundo fue la observación técnica directa, orientada a verificar estabilidad de encofrados, colocación de acero, compactación, alineación y secuencia de trabajo. El tercero fue el control tecnológico mediante ensayos, especialmente como de Abrams plasmado en la figura 8, llenado de cilindros para la resistencia del hormigón, control con densímetro nuclear y verificación de humedad óptima. El cuarto fue la referencia normativa permanente, visible en la reiterada consulta de MOP-001-F 2002, ASTM, AASHTO, NEC y ACI.

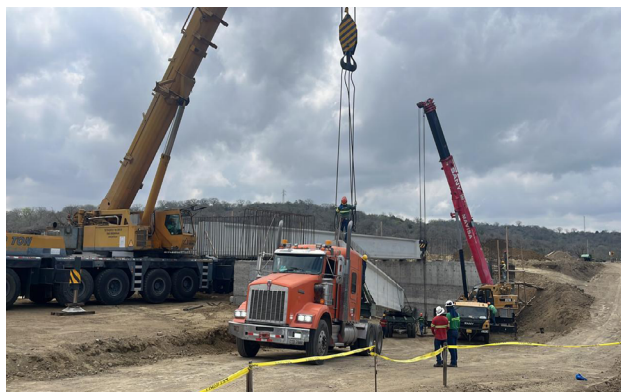
Figura 9. Izaje de vigas pretensadas mediante el uso de dos grúas

En el plano constructivo, el caso evidencia que el avance reportado ganó consistencia cuando se articuló con controles verificables. Por ejemplo, el 2 y 4 de diciembre la revisión e instalación de apoyos elastoméricos, el posicionamiento de vigas y el izaje mediante dos grúas como se puede observar en la figura 9 y 10 se ejecutaron junto con comprobaciones de nivelación, alineación y fijación. De forma similar, el 10 de diciembre el uso del densímetro nuclear permitió validar la densidad máxima seca y la humedad óptima del material de mejoramiento antes de consolidar la subrasante. Estos episodios muestran un avance respaldado por evidencia técnica, no solo por producción física acumulada.
